PROGETTO DI RESTAURO DELLA CHIESA PARROCCHIALE DI SAN MARTINO VESCOVO IN RIO SAN MARTINO DI SCORZÈ (VE)

Comune di Scorzè – Provincia di Venezia – Località Rio San Martino

Mediante risanamento statico della copertura lignea, risanamento delle murature, ripristino degli intonaci delle superfici esterne.

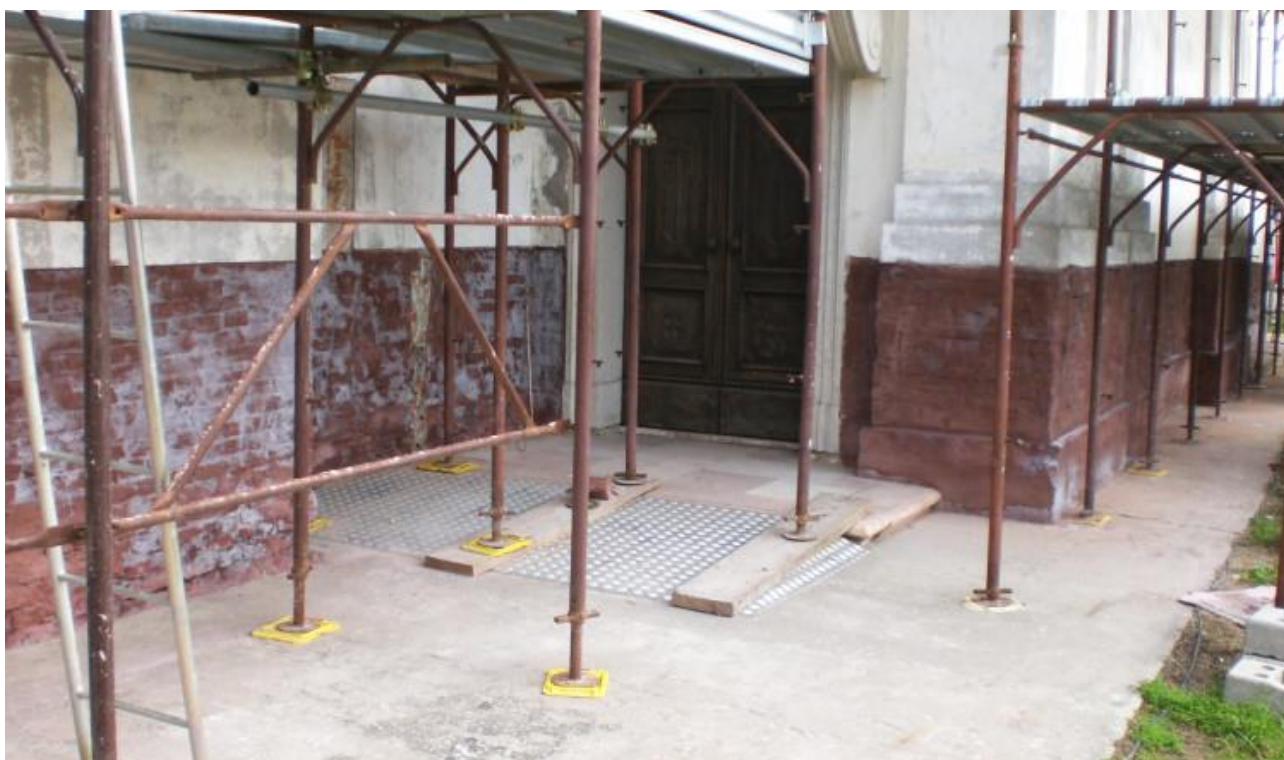
Le murature in cotto e gli intonaci rispecchiano nella loro eterogeneità la complessa sedimentazione storica del manufatto. Gli intonaci antichi che meglio si sono conservati sono quelli della facciata principale ad Ovest che, benché danneggiati, hanno mantenuto l'originaria struttura con fondo di cocchiopesto e finitura di marmorino. Qui i danni sono evidenti soprattutto nella fascia basamentale della muratura, dove l'umidità di risalita, con i vistosi e gravi fenomeni di degrado correlati, interessa la facciata per un'altezza di circa ml. 1,50. Lungo il basamento si riscontrano distacchi di intonaco ed ampie porzioni di muratura erosa e sconnessa, guasti che a loro volta favorivano la penetrazione delle acque meteoriche alla base della muratura stessa. La situazione era stata ulteriormente aggravata da acritici interventi di "restauro" manutentivo fatti in tempi recenti utilizzando incoerenti malte cementizie. L'uso dell'intonaco cementizio ha favorito, anziché arrestare, i fenomeni di risalita dell'umidità, con formazione di efflorescenze saline, solfatazione, degrado e sfarinamento degli intonaci.

L'umidità di risalita, fenomeno di imbibizione dei muri per capillarità, responsabile della corrosione della malta e dei mattoni della parte bassa del muro, interessava non solo la facciata, ma l'intero edificio.
